ULVSHALE-FÆLLESSKOV DIGELAG

SKADESVURDERING OG STRAKSHÅNDBTERING MED VINTERDEPOT EFTER STORMFLOD

TN-001

24. november
2023

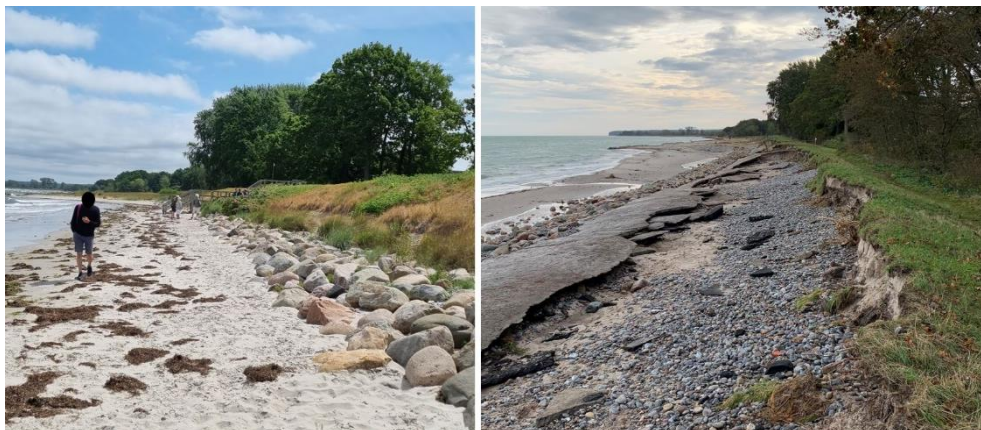
Figur 1: Digets tilstand før stormfloden (TV) og efter stormfloden (TH)

Som det fremgår af figurerne, er en stor del af digets sand fjernet af stormfloden og flyttet ned på forstranden og ud i havet. Dette har medført at selve kystlinjen nogle steder er rykket længere havværts.

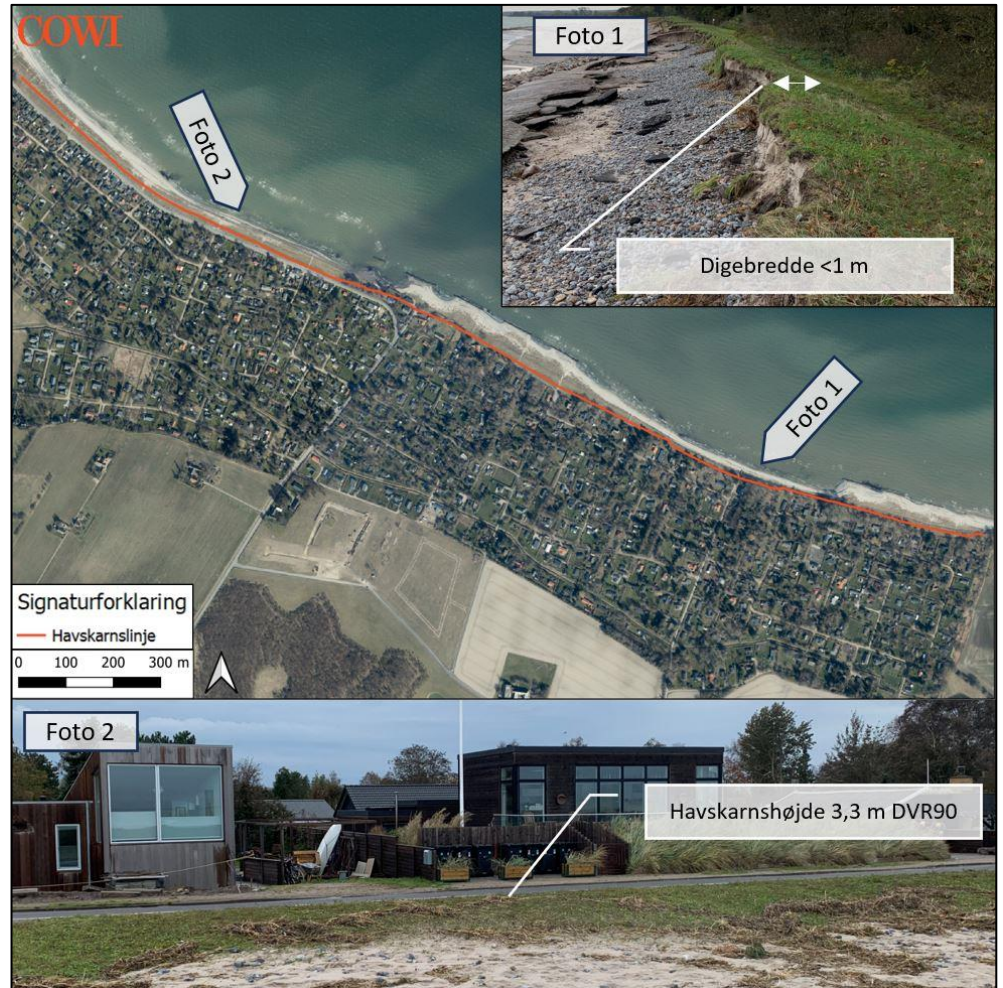
Figur 2: Nordre Dige er generelt voldsomt medtaget, se havskarnslinjen, og diget er visse steder under 1 m i tilbageværende bredde. Maksimal målte havskarnshøjde er 3,3 m DVR90 på toppen af diget ved Ulvshalevej – derved meget tæt på digebrud flere steder!

Stormfloden var særdeles hård med fuld samtidig af høj vandstand og store pålandsbølger, og derved den hårdeste mulige påvirkning af kyst og kystbeskyttelse, hvilket også fremgår af Figur 2.

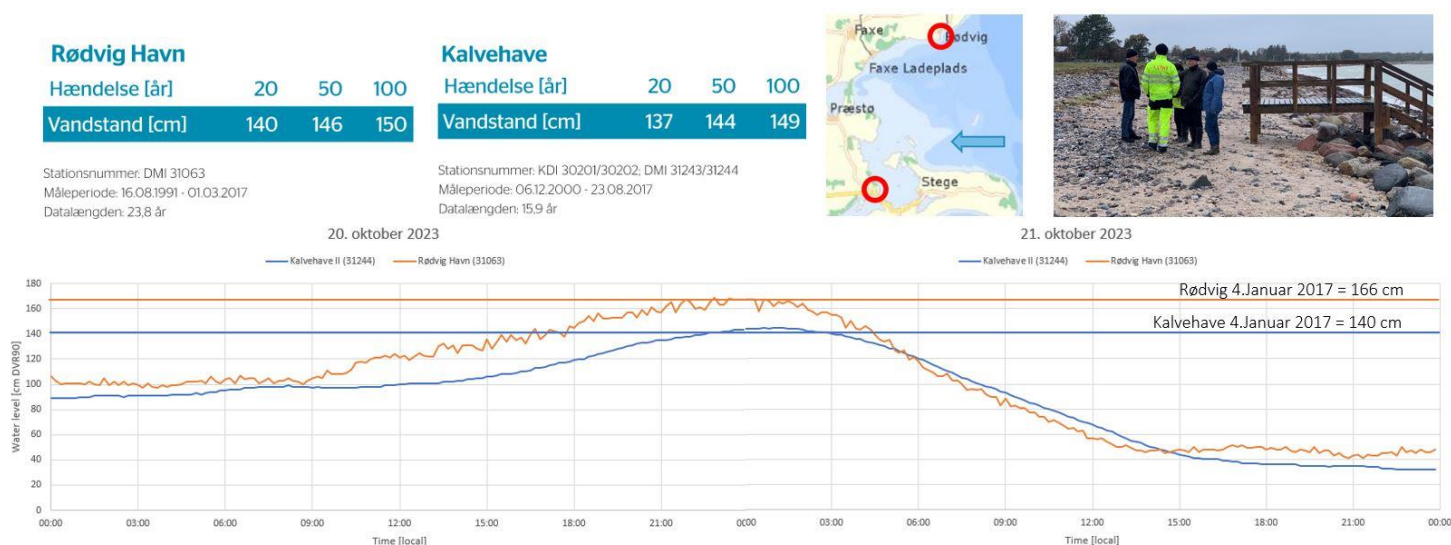
Bølgerne var til gengæld meget større og med målt havskarnskote på omkring 3,3 m DVR90, var bølgeopskyllet med vand og tang mv. over 1,6 m højere end stormens maksimalvandstand, se Figur 3. Hvis der først er bølgeoverskyl over 10 l/s/lbm., så begynder diget at gå i stykker ved først et lille brud, der bliver større og større indtil ydre vandstand falder igen.

Figur 3: Målte vandstande i området fra Rødvig Havn i nord med maksimalvandstand på 1,69 m DVR90 og Kalvehave i Stege Nor på 1,41 m DVR90 – hvilket var næsten samme maksimalvandstande som ved den "stille stormflod" den 4 januar 2017. Dog nu med store pålandsbølger, som det ses på Rødvig Havns vandstandsmåler med hakker på grafen.

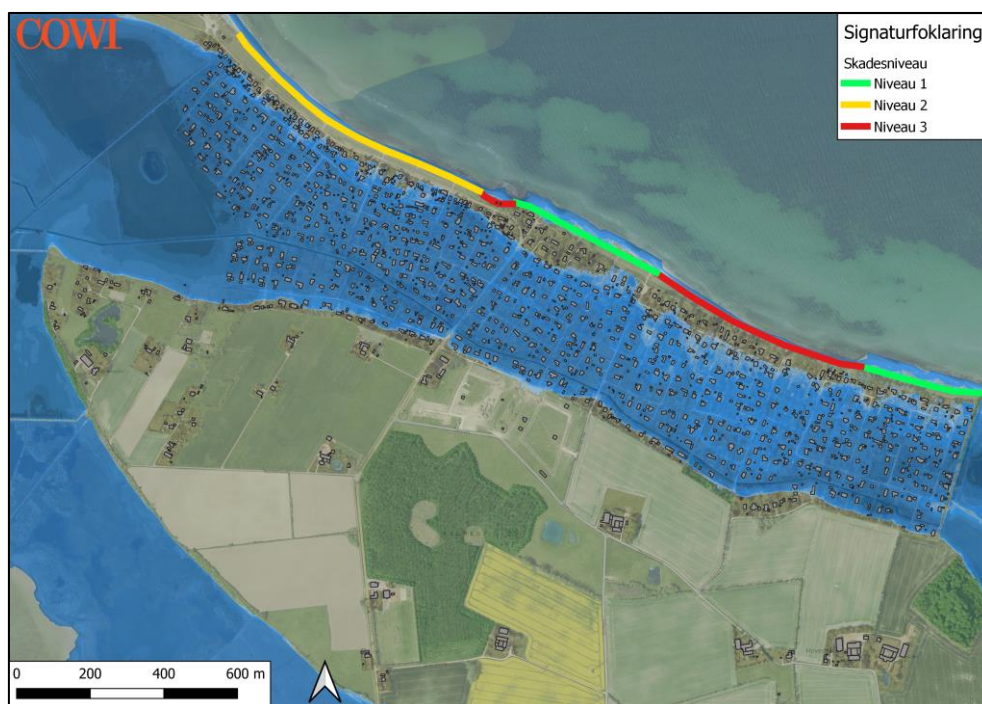
Figur 4: Skadesniveauet af kystbeskyttelsen i området efter stormfloden med trafiklys-farver. Den maksimalt målte vandstand på 169 cm er illustreret i baglandet, hvis et digerne var kollapsede. Alle de huse hvor terrænet er farvet blå, ville have oplevet havoversvømmelse, hvis diget var brudt.

De kritisk definerede skadesniveauer, rød, er, hvor bølger og vandstand har skabt store ødelæggelser, primært mellem de to bølgebryder-grupper og bag den vestligste bølgebryder, se Figur 4.

På Figur 4 ses en oversigt over den straks-håndteringen, som COWI anbefaler, bliver foretaget snarest muligt i området for at minimere skader denne vinter.

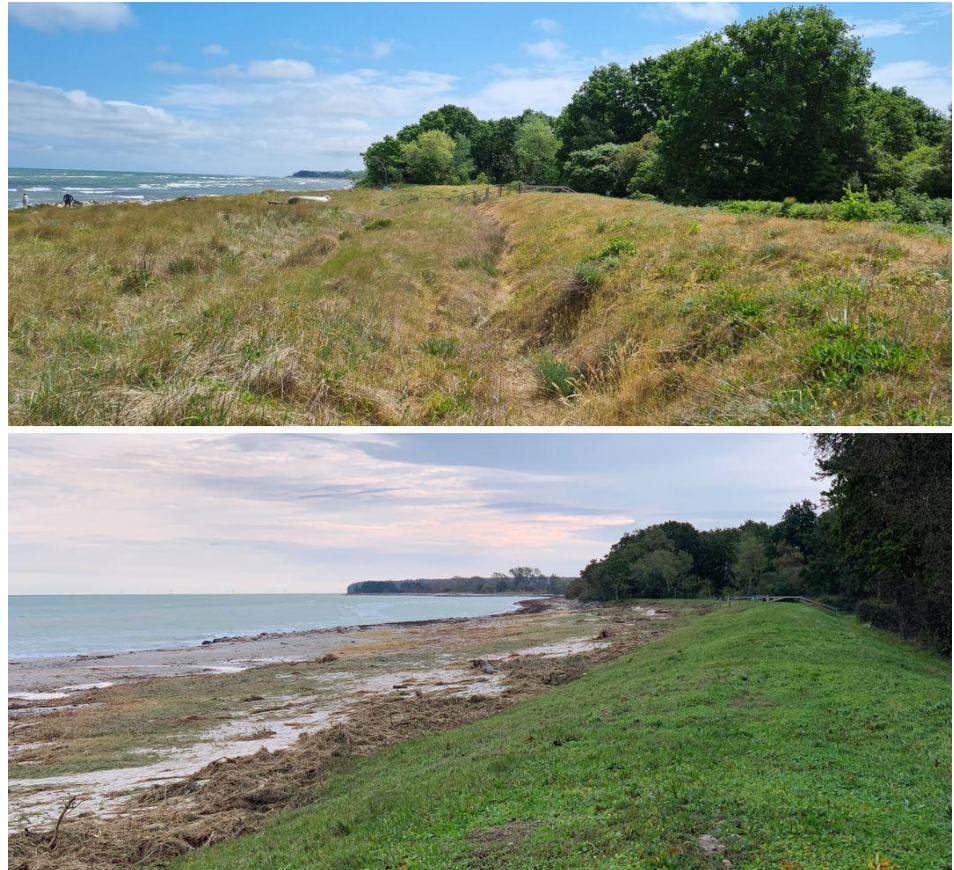
Som det fremgår af Figur 4, viste besigtigelse efter stormfloden overordnet at områderne med bølgebrydere, fodringssand og diger klarede stormfloden uden nævneværdige skader, udover at der mangler mere sand, hvor der var klitter mellem bølgebryderne og diget, se Figur 5. Digerne er her helt intakte. Derfor er disse områder farvet med skadesniveau grøn efter trafikfyr – altså helt ok!

Figur 5 Østlige del af Nordre Dige før (øvre) og efter (nedre) stormfloden. Skadesniveau grøn bag bølgebryderne, sandfodringen og diget. Bemærk at havskarnslinjen ligger lige havværts digefoden

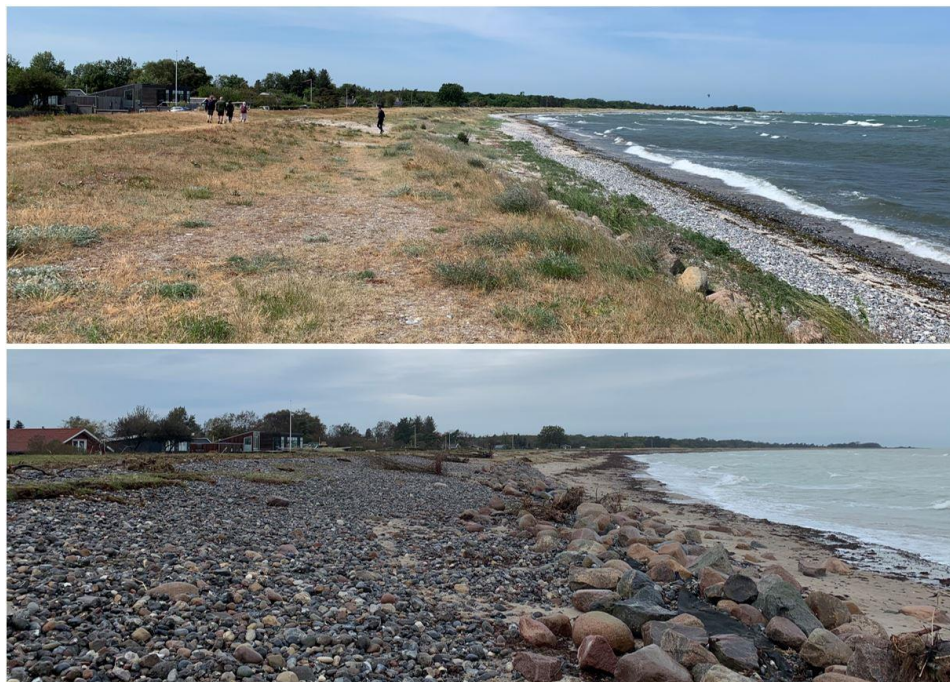
Hele området havværts den del af Ulvshalevej, der er placeret mellem boligerne og havet fra Ulvshalevej 129 til 229, er defineret skadesniveau gul, da diget er næsten intakt helt inde ved vejen, mens størstedelen af plateauet mellem stenkastningen og diget er kraftigt eroderet med kraftig bølge-induceret overlejring af ralsten under stormen og med meget tydelig højtliggende havskarnslinje ved digets krone, se Figur 6.

Stenkastningen er kollapsede med manglende sand under stenene og derfor ligger stenene relativt ikke-funktionsdygtige som erosionsbeskyttelse.

Figur 6 Ulvshalevej-området før (øvre) og efter (nedre) stormfloden. Store dele af plateauet er fjernet og stenkastningen er kollapsede mens ral er kastet op fra stranden til plateauet. Da diget mod vejen stadig er intakt, er skadesniveauet defineret gult.

Planen for dette område er derfor at retablere så store dele som muligt af området allerede nu som det så ud inden stormfloden, da dette er muligt i kystbeskyttelsesloven.

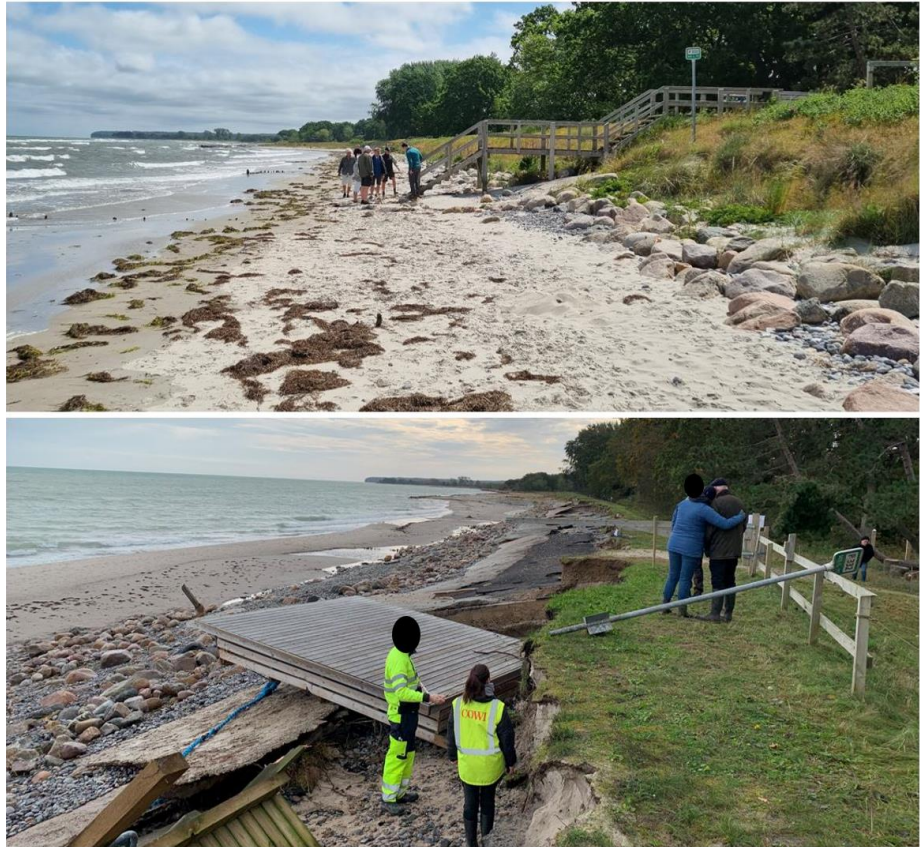
Mellem de to bølgebryder-grupper er der 616 m og særligt den østlige halvdel er meget erosionsramt med store dele af diger og strand borteroderet, se Figur 7 og Figur 8. Der mangler så store mængder sand og dige, at området er helt særligt truet mod stormflod og endda kun mindre storme i vinteren 2023-2024, at der anbefales store mængder materialer til beskyttelse i form af "vinter-depot".

Hvis bølger kan ramme den nedre del af det tilbageværende gennemskårede dige, så graver bølgerne sandet ud i bunden i såkaldt hulkele-erosion, der får diget til at styrte sammen og sandet fjernes af bølger og vandstand, se digets erosions-kant på Figur 7 og Figur 8.

Figur 7 Strand og dige før (øvre) og efter (nedre) stormfloden. Skadesniveau rød for enden af Husmændenes Vej, hvor store dele af området er erosionspåvirket.

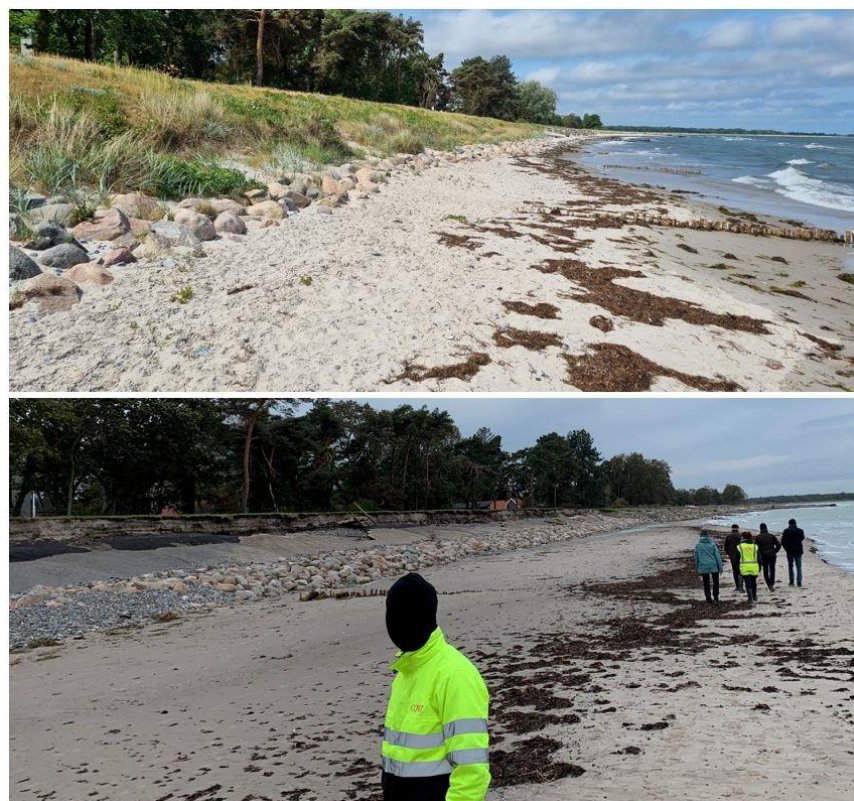
Figur 8 Stranden og diget før (øvre) og efter (nedre) stormfloden mellem bølgebrydergruppen er hårdt ramt af stormen og har derved skadesniveau rød.

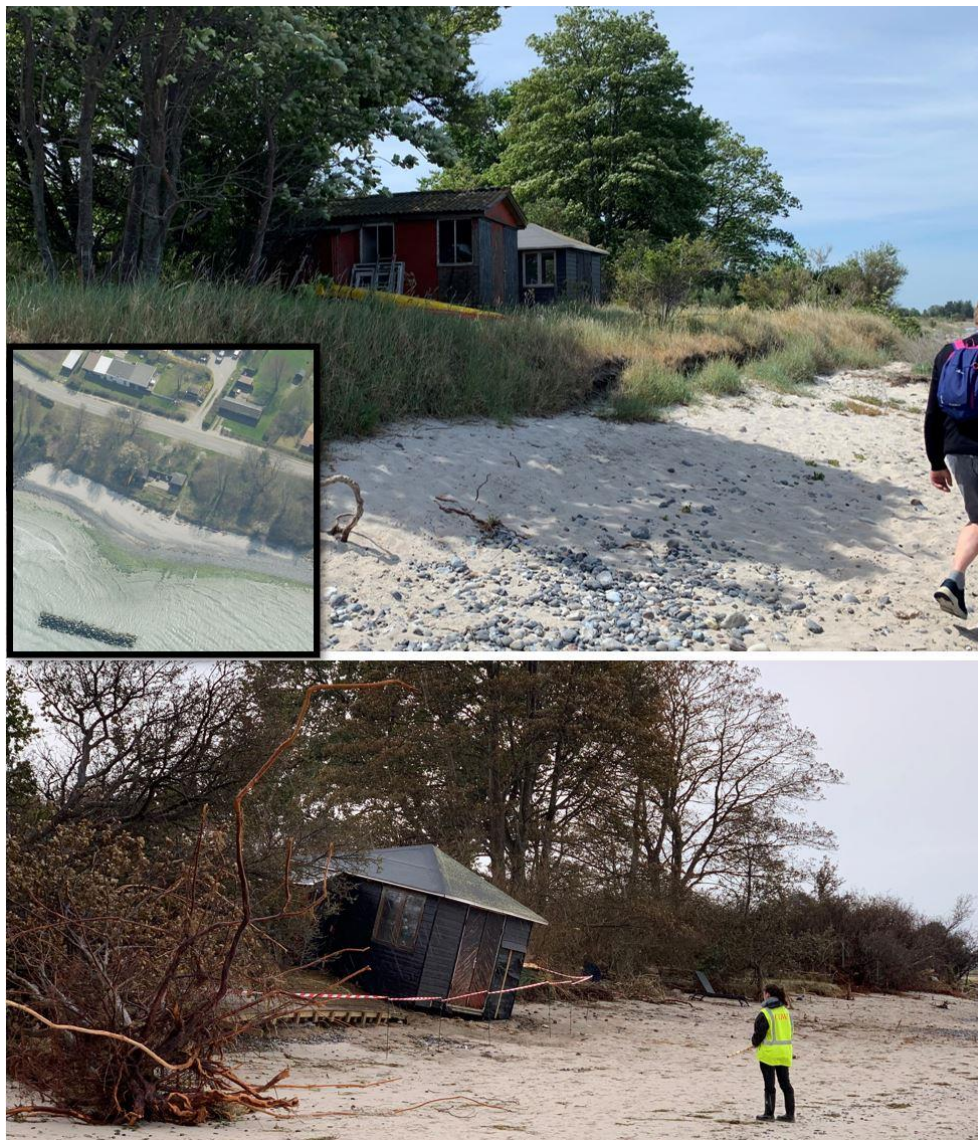
Ved den vestlige bølgebryder lå inden stormfloden to lysthuse. Huset til højre i Figur 9 oplevede, at dens underliggende sediment blev bortroderet, og ligger nu tilbage på stranden. Huset til venstre i figuren, blev ødelagt i så høj grad af bølgerne, at det blev skilt fra hinanden og spredt ud over området.

Figur 9 Stranden er allerede erosionspåvirket før (øvre) og særligt efter (nedre) stormfloden. Huset ligger nu på stranden og erosionen strækker sig under og på siderne af huset, så der nu kun er 13 m til Ulvshalevej, se flyfotoet.

Hvis erosionen ikke standses, er der mulighed for at Ulvshale-vejen kan blive påvirket.

Som det fremgår af Figur 9, er eneste kystbeskyttelse inden stormen, bølgebryderen og ingen erosionssikring på stranden. Derfor kan der ikke reableres og umiddelbart ikke ansøges om ny kystbeskyttelse.

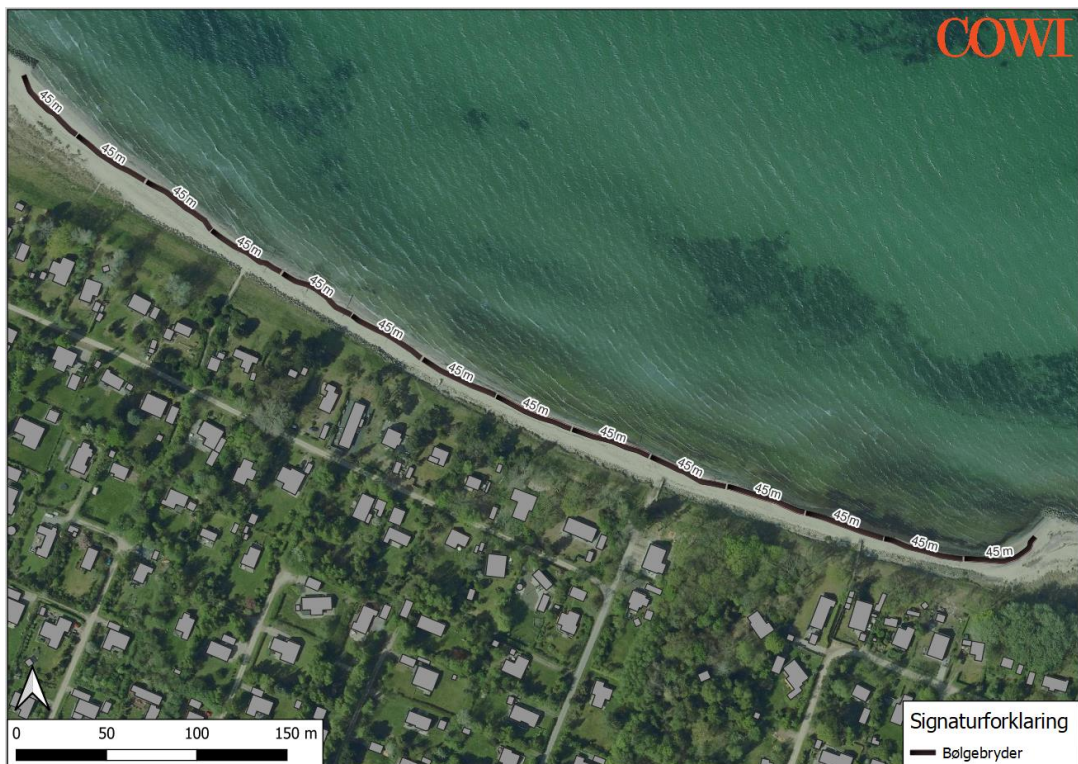
Figur 10: Position af stendepoter på land langs kysten i Ulvshale. Der kan etableres i alt 14 stendepoter af 45 m længde med 1 m mellemrum.

Beskyttelsen består af sten i struktureret placering på stranden mellem nuværende bølgebrydergrupper, se Figur 10. Stenene skal benyttes til indbygning af 5 nye bølgebrydere i området mellem de to nuværende bølgebrydergrupper samt opdatering af de eksisterende bølgebrydere.

Anlæggelse af stendepoter 3 meter landværts fra nuværende kystlinje. Disse 14 stk. stendepoter skal anlægges i ca. 45 m længde med 1 m mellemrum, så adgang for badende og gående på stranden er sikret, jf. Naturbeskyttelseslovens §22 (LBK nr. 1392 af 04/10/2022).

Til opdatering af eksisterende og anlæggelse af nye bølgebrydere er det beregnet, at der skal bruges ca. 8.500 m³ dæksten svarende til ca. 15.300 tons. Denne beregning er baseret på at nuværende brugbare sten i området ikke indgår i det kommende kystbeskyttelses-anlæg.

Hvis det vælges at nuværende brugbare sten indgår i den kommende konstruktion, så falder behovet for tilkørte dæksten til ca. 8.080 m³ svarende til ca. 14.500 tons, se Figur 10.

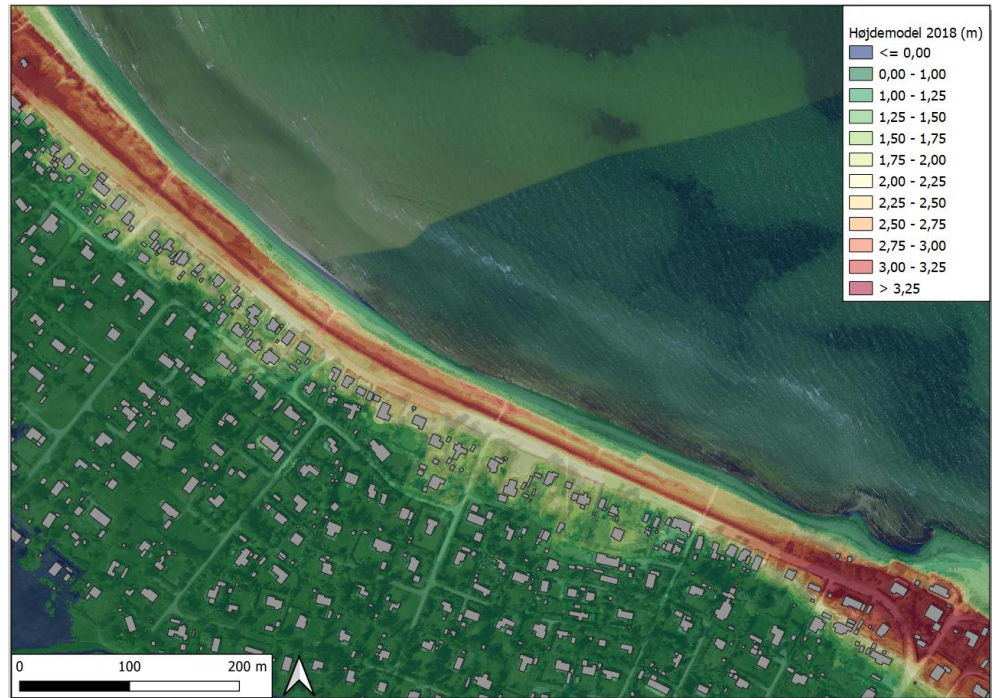
Figur 12: Højdemodel fra 2018 ved Ulvshalevej

På den husværts beliggende del af plateauet, er det estimeret, at der er eroderet 0,7-1 m lerfyld. Ved linæer interpolation til havskarnslinjen oppe ved diget estimeres det, at der skal tilføres i størrelsesorden 8400 m³ lerfyld for at genskabe plateauet til samme terræn-niveau som inden stormfloden.

I dette notat arbejdes der kun med reetablering af eksisterende anlæg til beskyttelse mod erosion og oversvømmelse. Derfor anbefales det ikke at anlægge en terrænhævning højere end til tidligere målte terrænniveau, da dette vil kræve en kystbeskyttelsesansøgning.

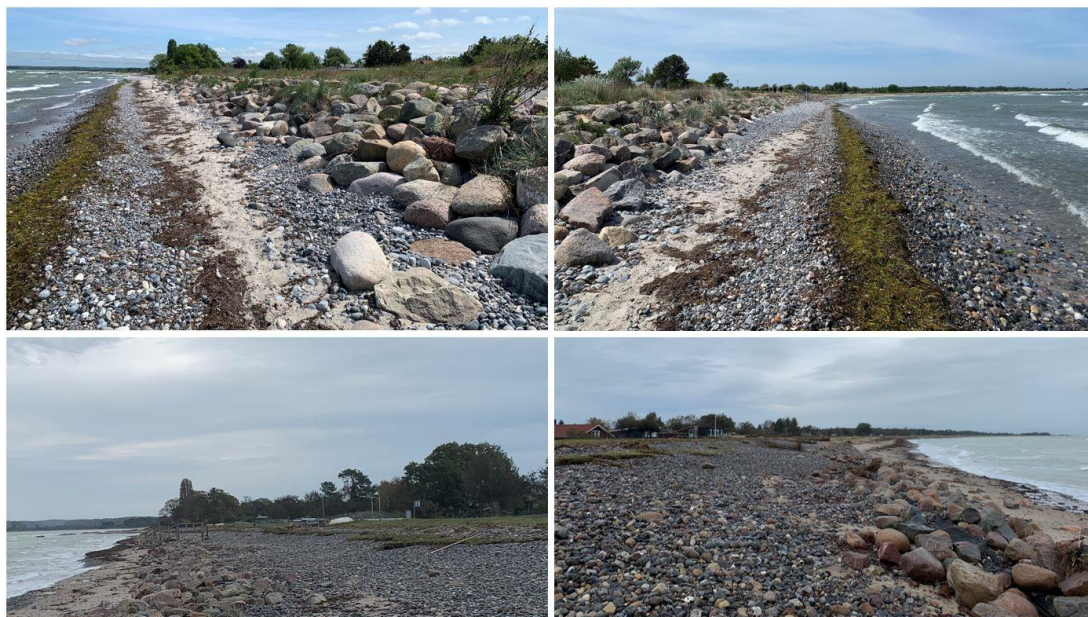
Figur 13: Stenkastning og strand før (øvre) og efter stormen (nedre). Stenkastningen er nu helt flad og bør genopbygges. Rallaget over hele plateauet bør flyttes tilbage til stenkastning og strand.

Som det fremgår af Figur 13, er stenkastningen kollapsede og bør genopbygges til højde og bredde før stormen. Rallaget ligger over det meste af det bagvedliggende plateau og bør flyttes tilbage til strand og genopbygges som fundament for stenkastningen som før stormen, se Figur 13.

Det har ikke været muligt at estimere hverken stenkastningens opbygning eller mængden af sten og ral inden stormen, så bedste bud er at retablere så godt som muligt efter fotos og efter terrænoverfladen fra 2018, se Figur 12.
