Muligheder for kystbeskyttelse i næste fase

Muligheder, arbejdsprocesser og vejen videre sammen til fremtidens robuste kystbeskyttelse

Borgermøde i Ulvshale-Fællesskov Digelag - Muligheder for erosionsbeskyttelse af vestlige Ulvshale

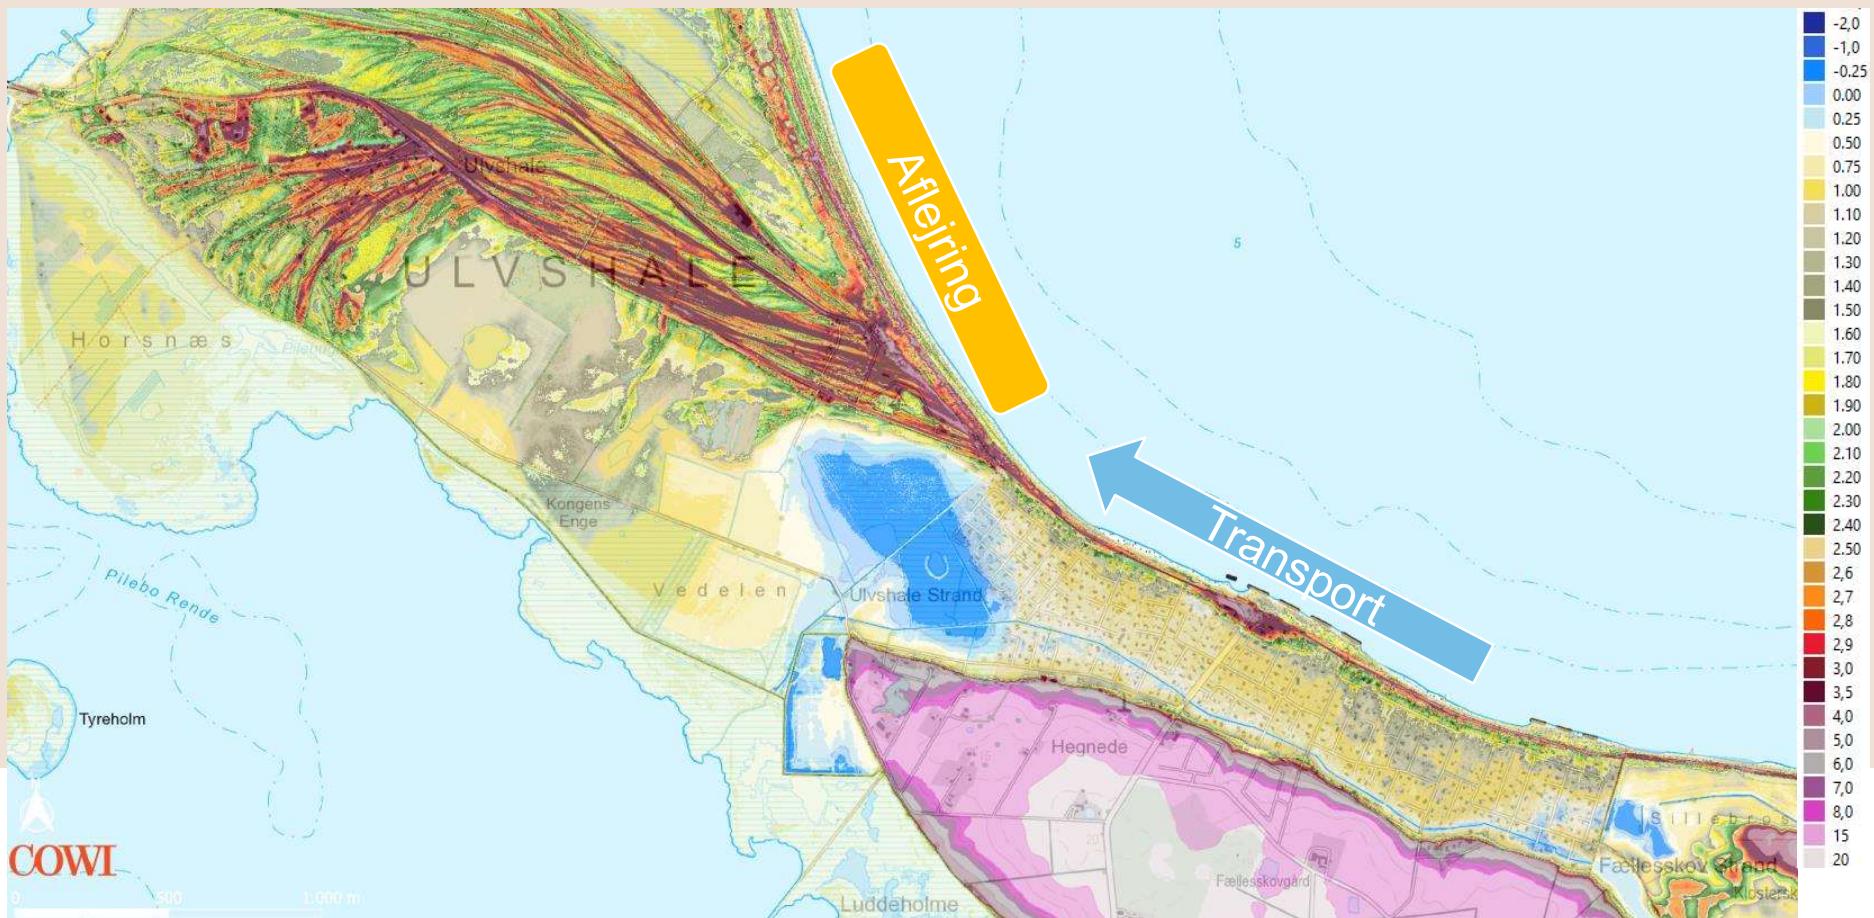
Fysiske og kystmorphologiske grundforudsætninger

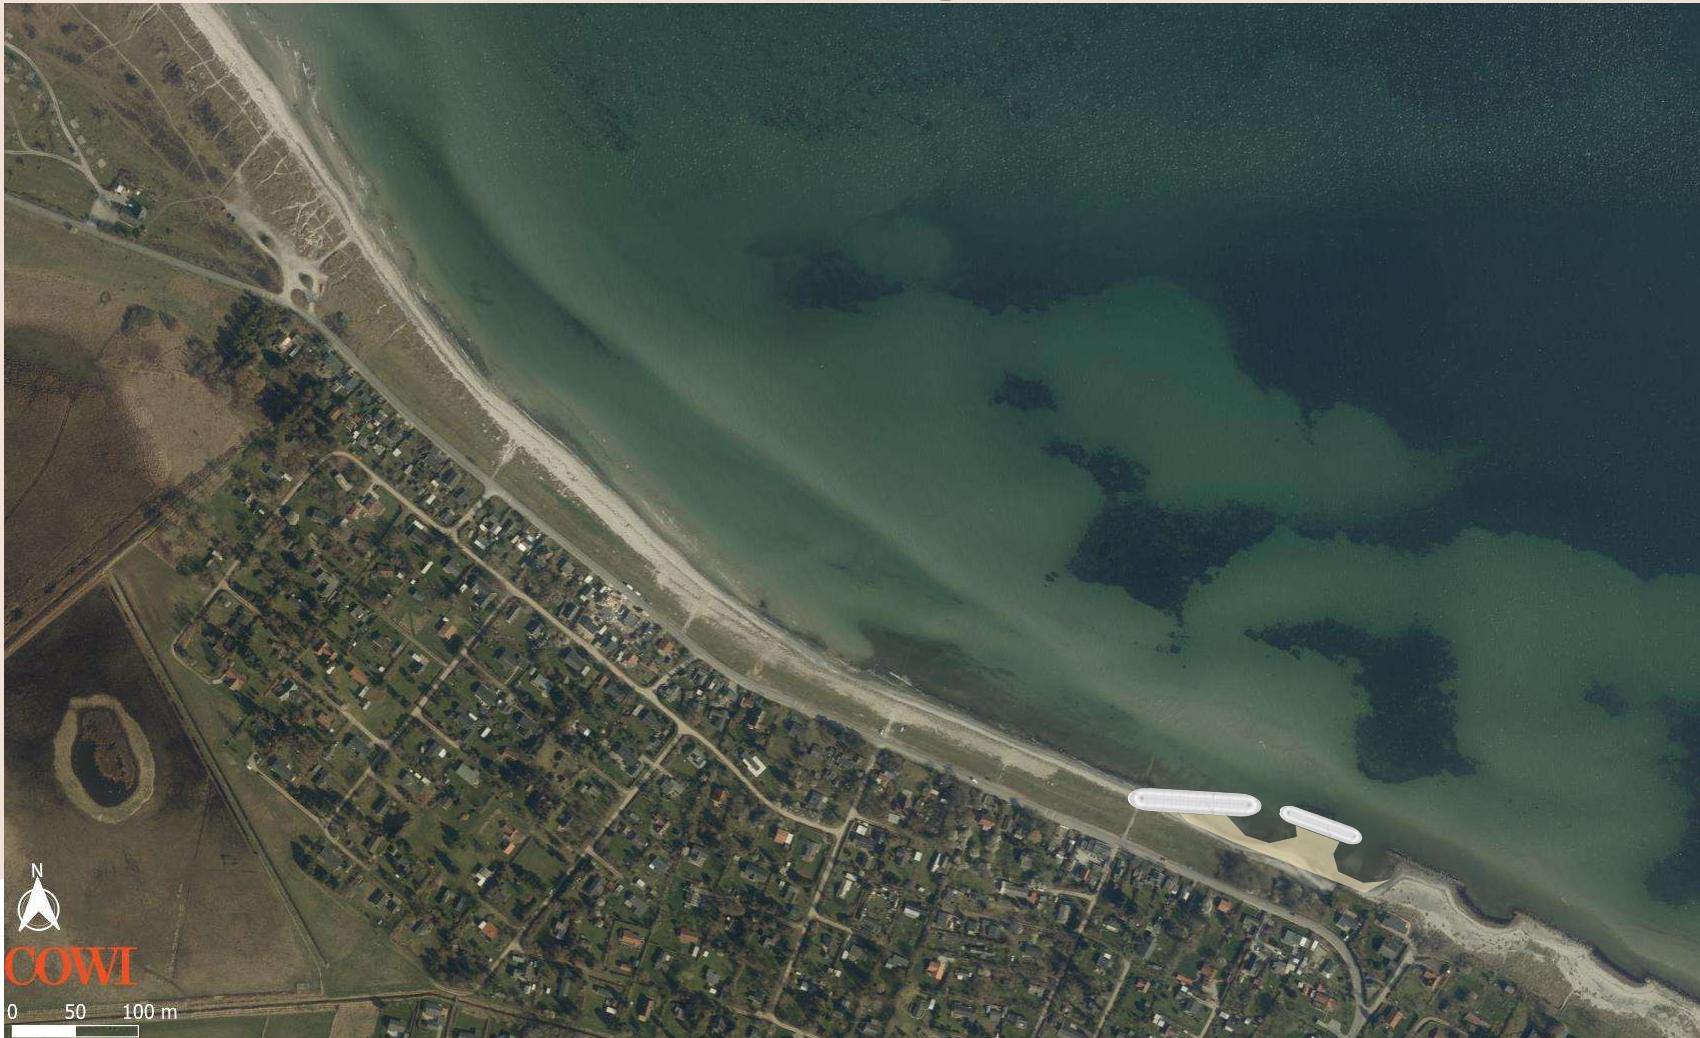
- 2 bølgebrydere:
- Minimere erosion
- Ingen læside-erosion
- Øger ikke nuv. sikkerhed langs Ulvhalevej
- Billigt
- Ingen hverdags-funktion

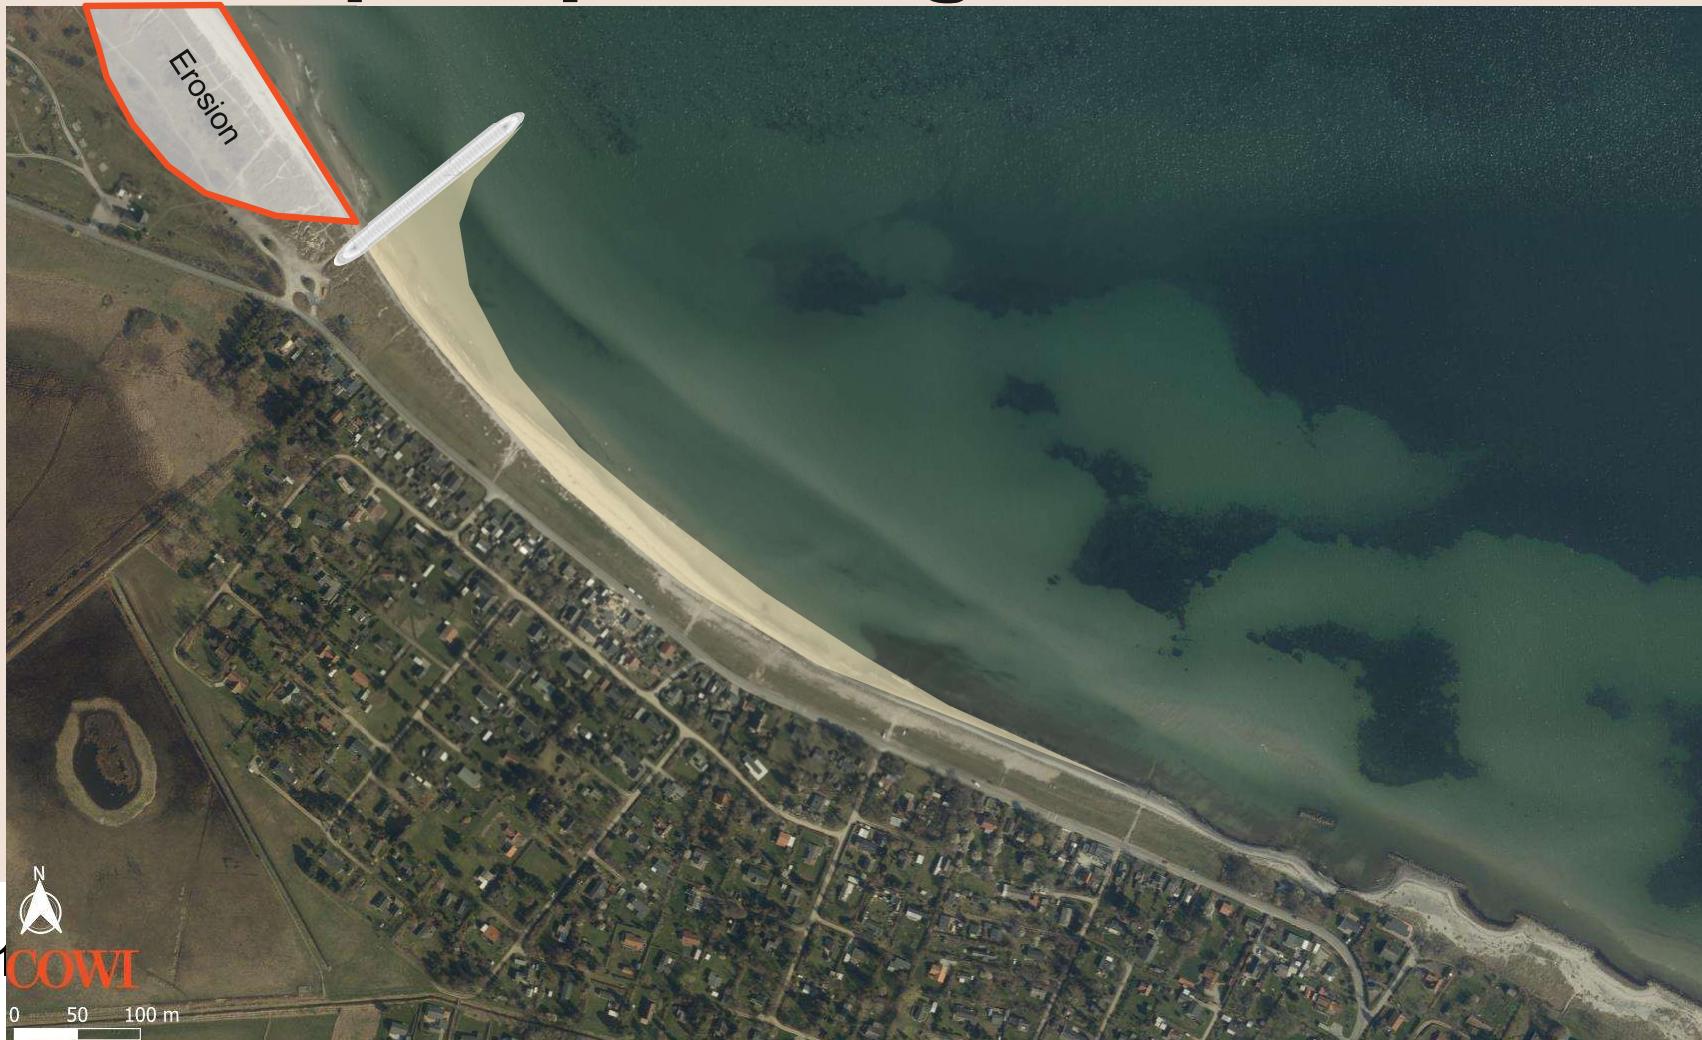
- 1 stor høfde:
 - Minimere erosion
 - Voldsom læside-erosion
 - Øger sikkerhed langs Ulvhalevej
 - Dyrt
 - Stor hverdags-funktion med badestrand og småbåde-”havn”
 - Umulig at få tilladelse til!
